## Навесные вентилируемые фасады: обзор основных проблем

*Инженер Д.В. Немова\**

*ГОУ Санкт-Петербургский государственный политехнический университет*

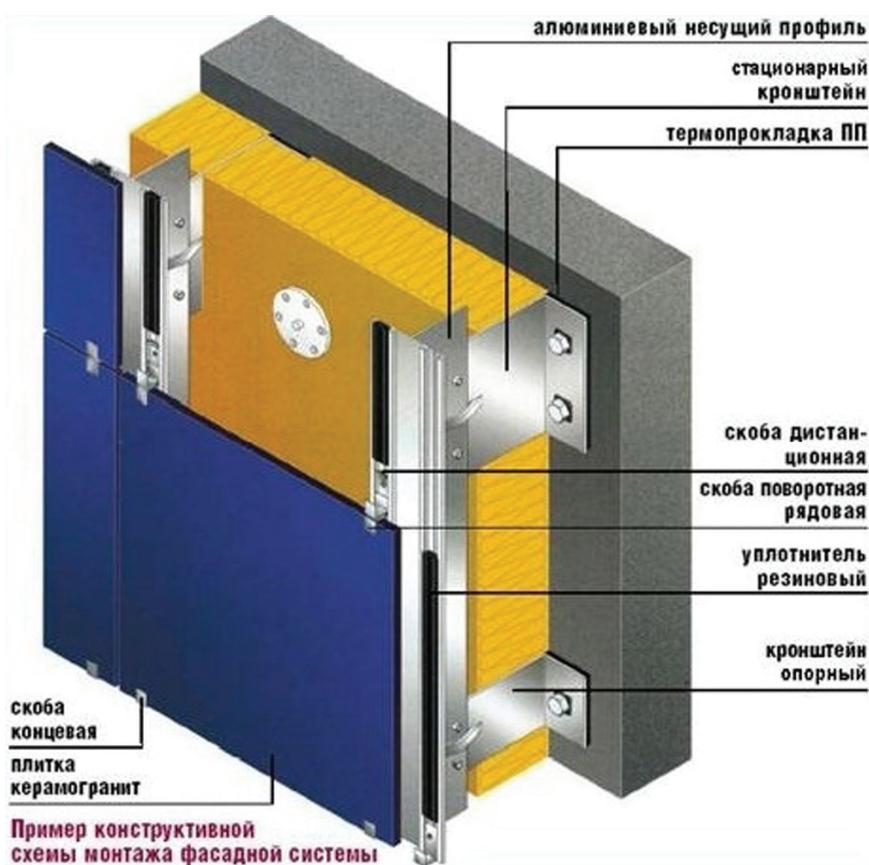
**Рисунок 1. Пример конструктивной схемы монтажа фасадной системы**

Навесной вентилируемый фасад – это система (рис. 1), состоящая из подконструкции, утеплителя, воздушного зазора и защитного экрана, который монтируется на наружную сторону основной стены здания.

После разметки фасада сверлятся отверстия под дюбели для крепления кронштейнов к основанию. В месте примыкания кронштейна к основанию устанавливается терморазрыв для снижения теплопередачи. Особое внимание следует уделять случаям, когда основанием является кирпичная кладка. Недопустимо устанавливать дюбели в швы кладки. Расстояние от центра дюбеля до ложкового шва должно быть не менее 25 мм, а от тычкового – 60 мм. Минимальное расстояние от края конструкции до дюбеля оговаривается специальными рекомендациями фирмы-изготовителя дюбелей. Категорически запрещается сверлить отверстия для дюбелей в пустотелых кирпичах или блоках с помощью перфоратора. Одновременно с установкой кронштейнов на стене устанавливают специальные элементы и кронштейны для последующего крепления к ним оконных откосов и отливов. К началу монтажа плит утеплителя захватка, на которой производятся работы, должна быть укрыта от попадания влаги на стену и плиты утеплителя. Монтаж плит утеплителя начинается с нижнего ряда, который устанавливается на стартовый профиль, цоколь или другую соответствующую конструкцию и ведется снизу вверх. Если плиты утеплителя устанавливаются в два слоя, следует обеспечить перевязку швов. Плиты утеплителя должны устанавливаться плотно друг к другу, таким образом, чтобы в швах не было пустот.

Крепление плит утеплителя к основанию производится пластмассовыми дюбелями тарельчатого типа с распорными стержнями. В случае применения ветровлагозащитной паропроницаемой пленки, каждая установленная плита утеплителя сначала крепится к основанию двумя дюбелями, а после укрытия нескольких рядов пленкой устанавливаются остальные предусмотренные проектом дюбели. Как правило используется 5 дюбелей такого типа на одну плиту утеплителя, но следует помнить, что зазоры между стеной и утеплителем недопустимы, при необходимости следует увеличить количество дюбелей. Полотнища пленки устанавливаются с перехлестом 100-150 мм, согласно специальным рискам на ней, швы закрепляются клеящей лентой, согласно рекомендациям производителя. На установленные кронштейны крепятся направляющие – салазки и профили. Вертикальные профили являются базой для устройства отделочного слоя фасада. Установка каждого профиля, его положение в вертикальной плоскости должны проверяться соответствующими приборами: теодолитом, отвесом и др. Во время монтажа облицовочных материалов необходимо следить, чтобы воздушный зазор между облицовкой и утеплителем не оказался перекрытым. Это важно для обеспечения свободного движения воздушных потоков, способствующих выводу влаги из конструкции [1].

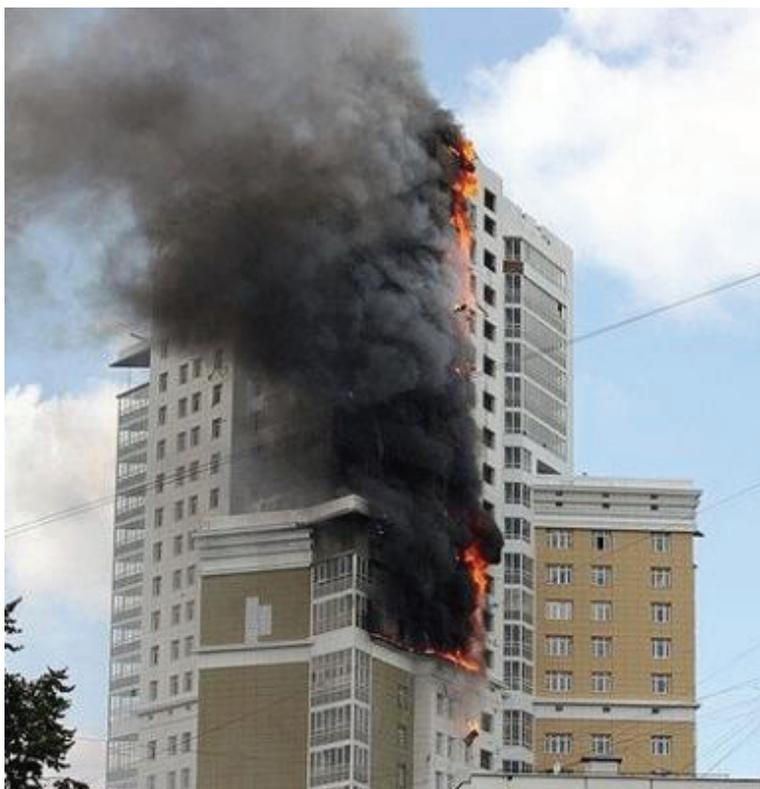
**Рисунок 2. Пожар на улице Ивана Бабушкина (Москва)**

Так, возгорание на 17-м этаже нового 31-этажного высотного здания на ул. Бабушкина в Москве (рис. 2) привело к мгновенному распространению огня по всему фасаду до кровли здания, при этом пожарные столкнулись с проблемой падающих с этой высоты горящих фасадных панелей. Другим примером опасности может стать пожар жилого массива «Атлантик» во Владивостоке (рис. 3) [6].

Если пожар возникает в одной квартире, то над ней выгорает весь остальной фасад. Практически невозможно исключить применение открытого огня при проведении ряда работ на здании с уже смонтированным фасадом: это кровельные работы на крыше, сварочные работы на балконах и лоджиях, наплавление гидроизоляции на отмостке здания и т.д. Поэтому практически нельзя исключить опасность возгорания ветрозащитной пленки или других элементов строительных конструкций.
