## Некоторые проблемы обследования зданий с отделкой лицевым кирпичом в Санкт-Петербурге

*К.т.н., начальник отдела обследований и изысканий В.М. Огородник\*;  
инженер Ю.В. Огородник,  
НПО «Наука-Строительству»*

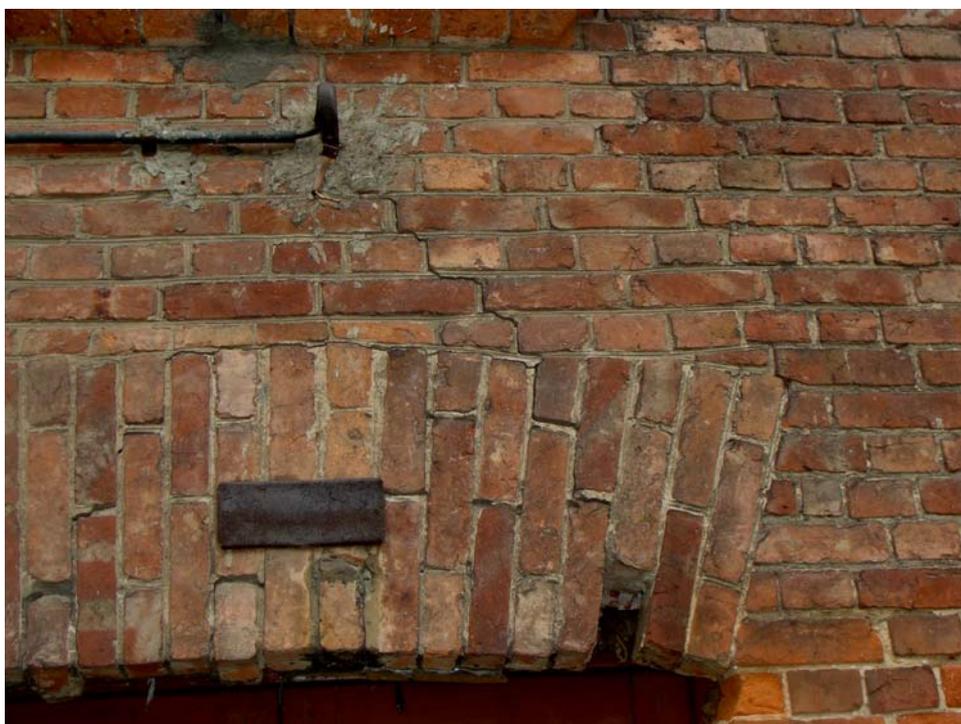
Длительная эксплуатация кирпичных зданий выявила целый ряд дефектов, связанных с воздействиями различного характера (см. рис. 1 и рис. 2). Дефекты связаны с применяемыми материалами – это дефекты раствора и дефекты камней кладки, – а также с испытываемыми воздействиями силового и несилового характера.

**Рисунок 1. Трещина в кирпичной перемычке наружной стены**

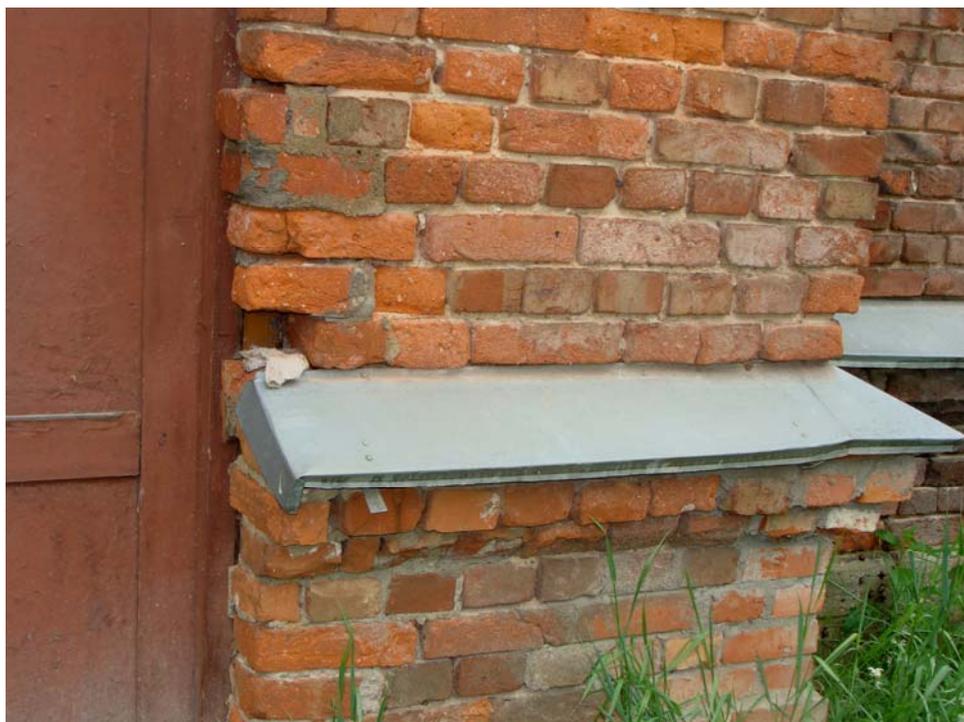
**Рисунок 2. Разрушение кладки: выветривание раствора, кирпича, вывал кирпича из кладки**

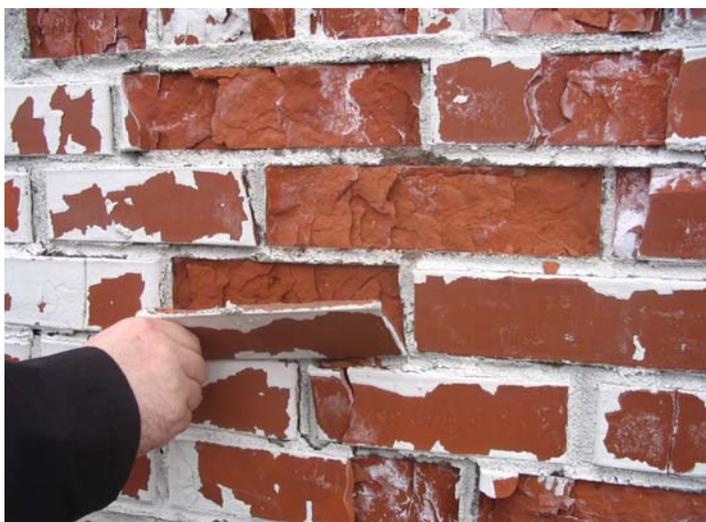
**Рисунок 3. Разрушение кирпича в отделочном слое от размораживания кирпича**

Многократное замораживание-оттаивание конструкций приводит к изменению границы «вода-лед» в отделочном слое. Применение в лицевом слое пустотелого кирпича провоцирует скопление влаги в пустотах, а затем ее замерзание. Последствия такого многоциклового процесса в большинстве случаев очевидны.

Отдельного исследования потребовал вопрос температурных и влажностных воздействий на конструкции кирпичных стен. Сочетание данных нагрузок с силовыми предполагает сложное напряженно-деформированное состояние кирпичных стен. Возможные пути решения данной задачи еще окончательно не сформулированы, но следует указать, что теплотехнические расчеты указывают на целесообразность применения в отделочном слое наружных стен кирпича с морозостойкостью F250...F300 [1].

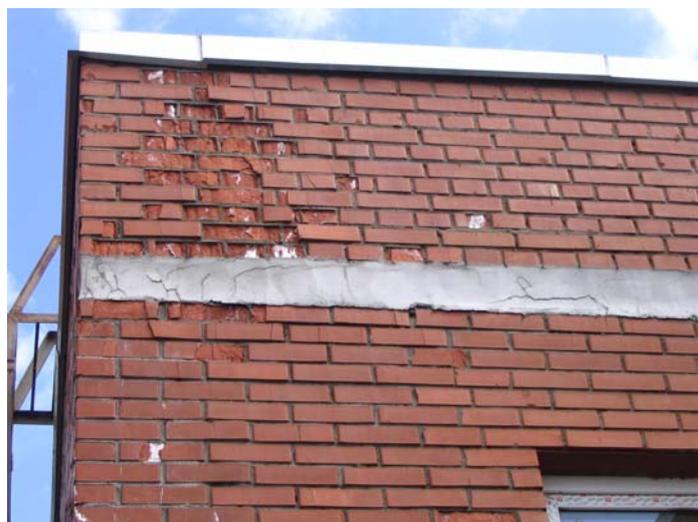
**Рисунок 4. Повреждение кладки в месте замочаний в месте постоянного попадания влаги**

Постоянные замокания наружных стен даже при отделке лицевым кирпичом вызывают со временем развитие повреждений: высолы, выветривание раствора, разрушение кирпича. Места замоканий могут быть связаны с качеством работ (выступы железобетонных плит перекрытий из плоскости стены, неправильно выполненные или невыполненные защитные открытые элементы стен и др.). В условиях многократного замораживания-оттаивания эти места становятся дефектными.

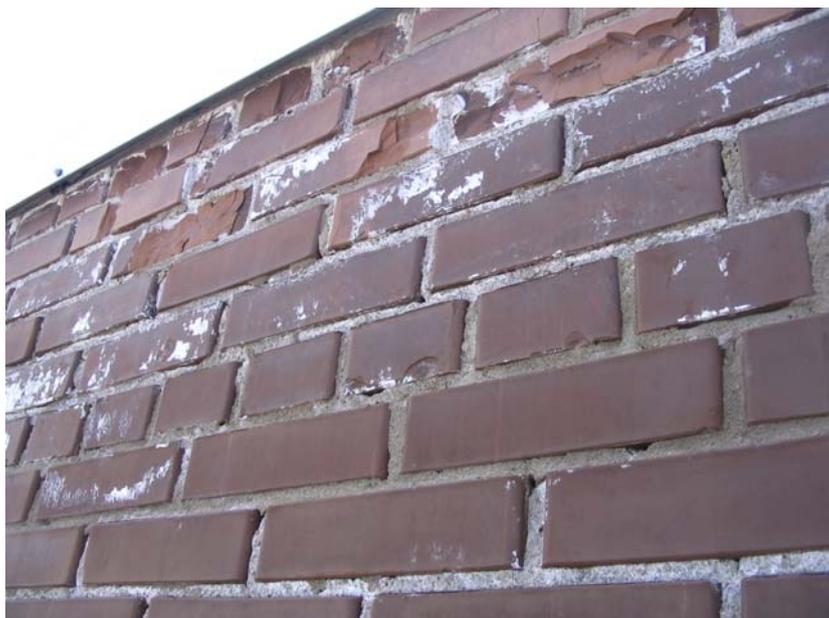
**Рисунок 5. Высолы на стене в месте замоканий при неправильно выполненном открытии парапета**

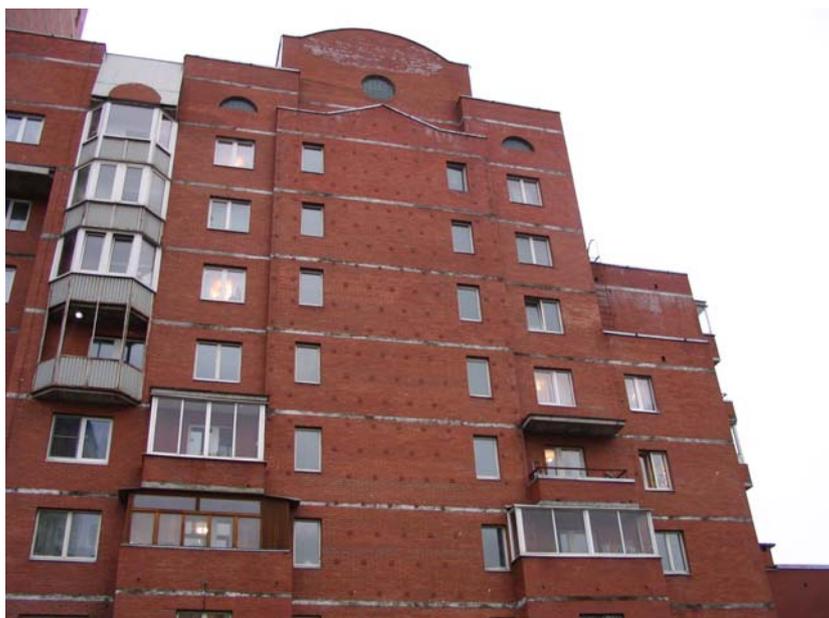
**Рисунок 6. Наглядное состояние объекта с многочисленными дефектами кирпичной кладки в отделочном слое: высолы, замокания в местах выступающих плит, отсутствие связи отделочного слоя (дополнительные крепления)**
