## Специфика обследования состояния железобетонных конструкций в условиях агрессивного воздействия воды

### *Нефтепроводный тоннель на юге России, сооружён в 1965-1967 гг.*

### ***Здание постройки конца XIX века на Старопетергофском проспекте, Санкт-Петербург***

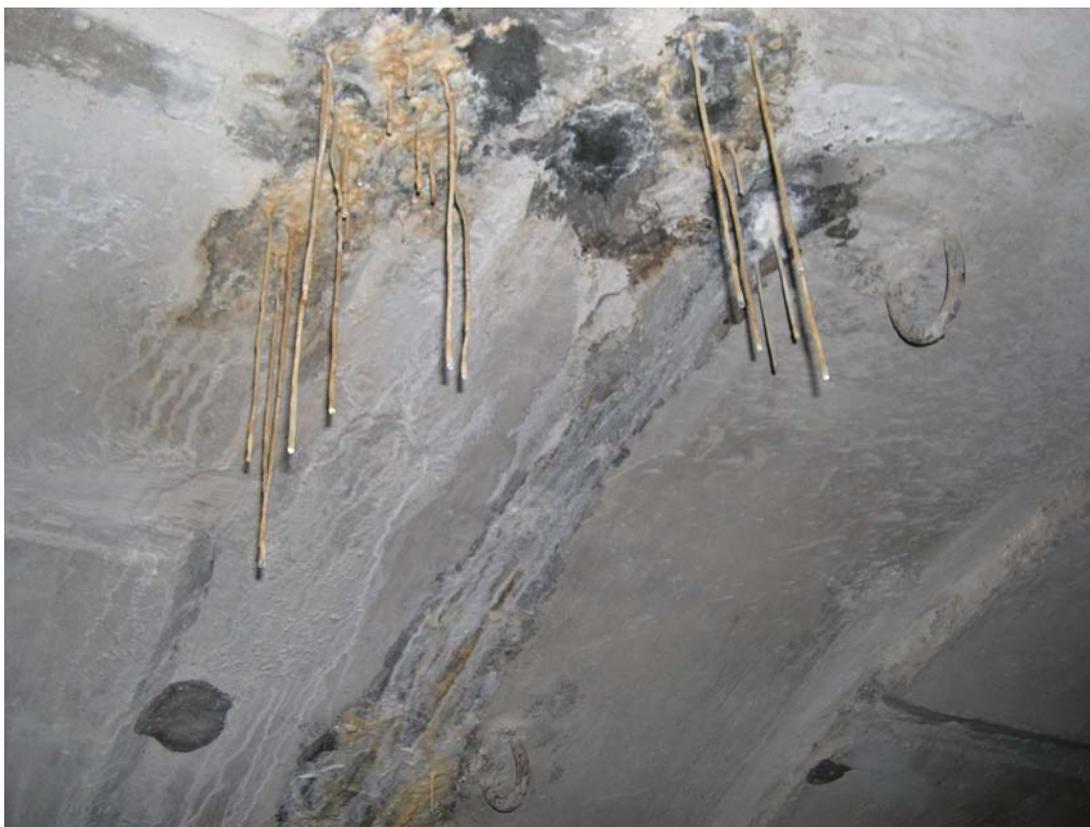
Внешним и наиболее массовым признаком проникновения грунтовой воды сквозь обделку тоннеля служат многочисленные сталактиты. Местами их основной дислокации стали стыки между блоками на доступной визуальному наблюдению поверхности обделки (рис. 1, 2).

**Рисунок 1. Образование сталактитов на внутренней стороне обделки тоннеля**

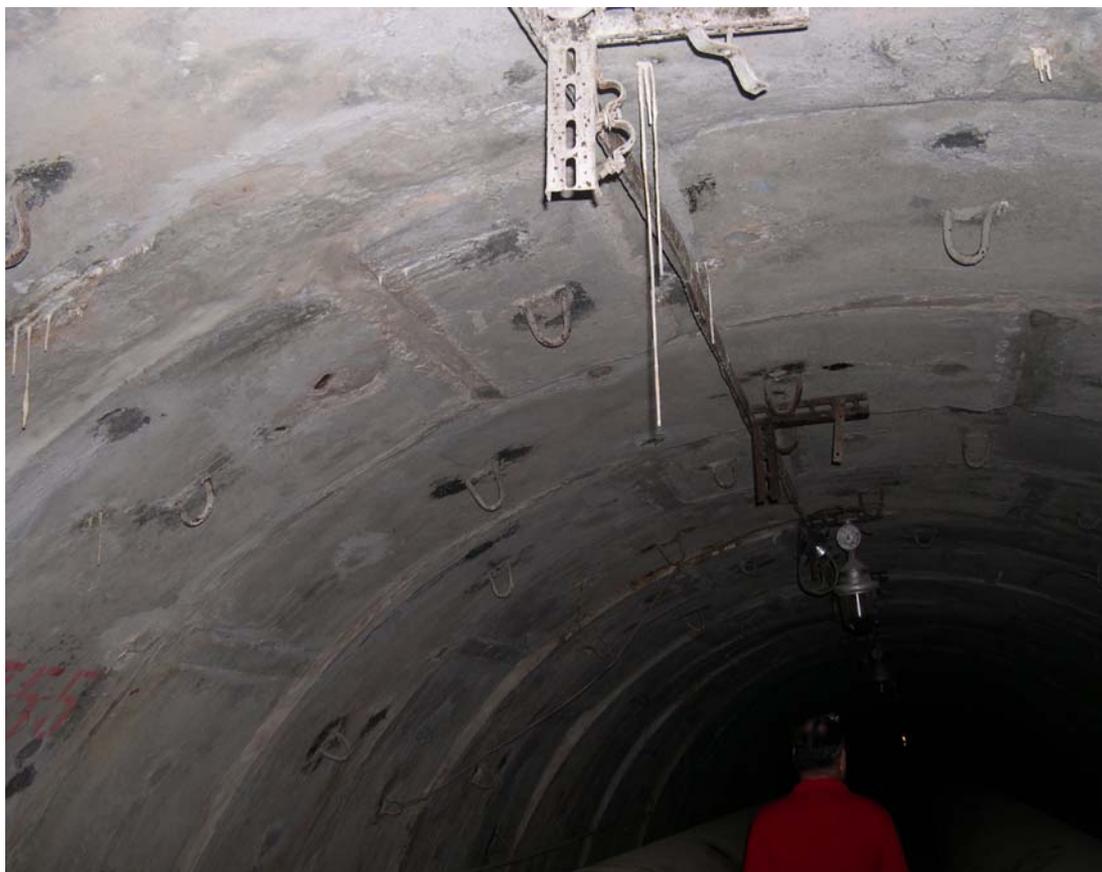
Наиболее интересным в процессе образования сталактитов следует считать факт необычайно быстрого их роста. От момента зарождения до размеров 50...500 мм проходит немногим более года. Подобный факт можно объяснить уникальными условиями микроклимата в тоннеле.

**Рисунок 2. Размер сталактита достигает 500мм**

Длина сталактитов за короткий период времени (по экспертным опросам – год и менее) вырастает от 25–30 мм до 100–250 мм, а в отдельных местах – до 500 мм.

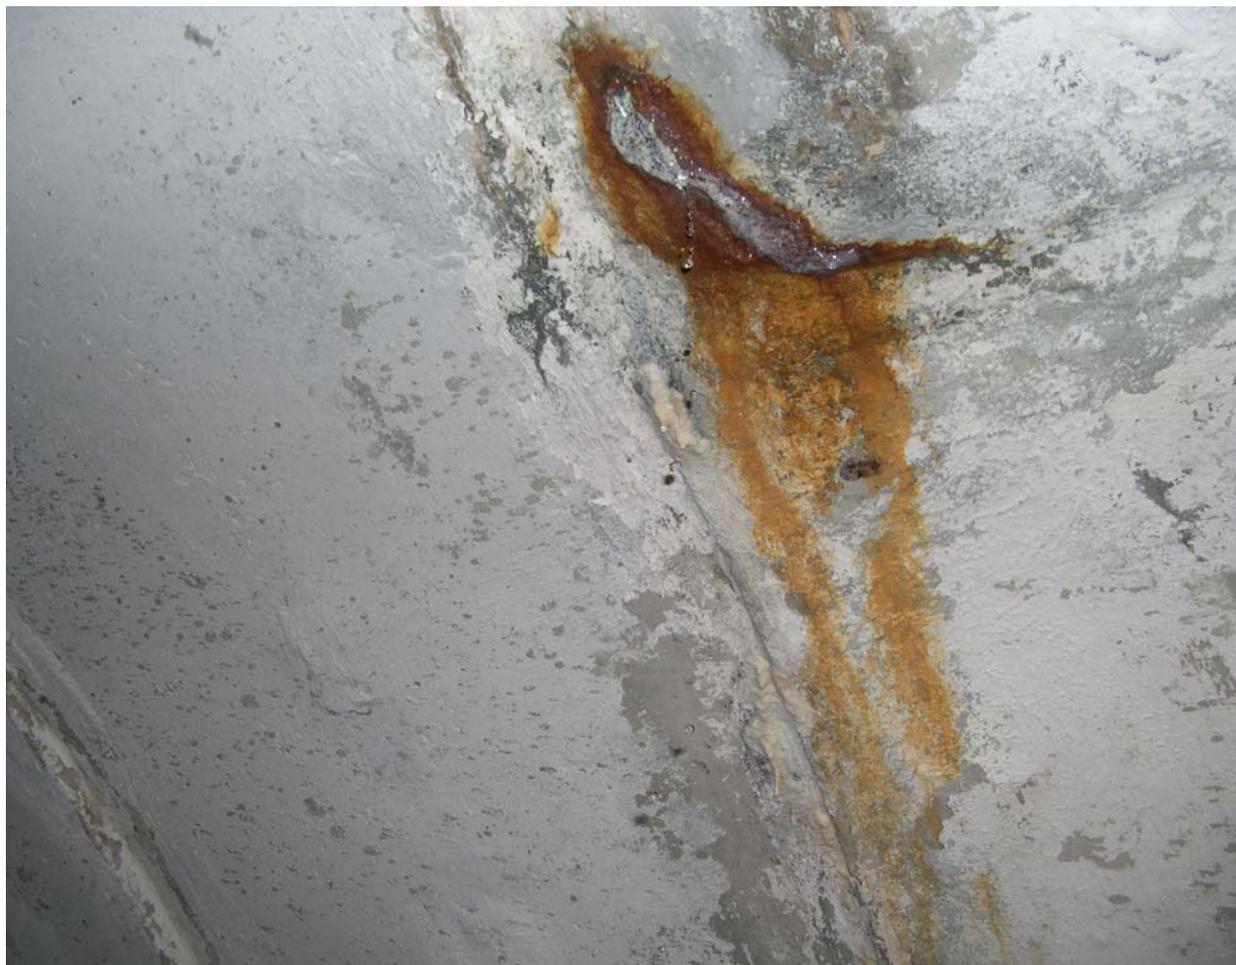
Просачивание воды через стыки между блоками обделки – наиболее частый случай. Оценочно около 90% случаев. В остальных случаях вода проникает через другие «слабые» места. Согласно данным лабораторного анализа, вода пресная. Эта вода, проходя через толщу бетона, растворяет составляющие материала бетона. Таким образом, происходит коррозия бетона по первому виду, описанному теорией, разработанной проф. В.М. Москвиным.

**Рисунок 3. Свободное проникновение воды сквозь обделку тоннеля**

Пресные воды, соприкасаясь с цементным камнем, вымывают выделяющуюся при твердении портландцемента известь  $\text{Ca}(\text{OH})_2$ , которая больше растворяется в воде по сравнению с другими продуктами гидратации. Удаляющаяся из цементного камня гидроокись кальция разлагает другие гидраты, вследствие чего бетоны становятся более пористыми и постепенно разрушаются. Особенно быстро эти процессы протекают при фильтрации воды сквозь толщу бетона. В доказательство можно привести факты образования сквозных канальцев (рис. 3) с вытекающими из них струями воды.

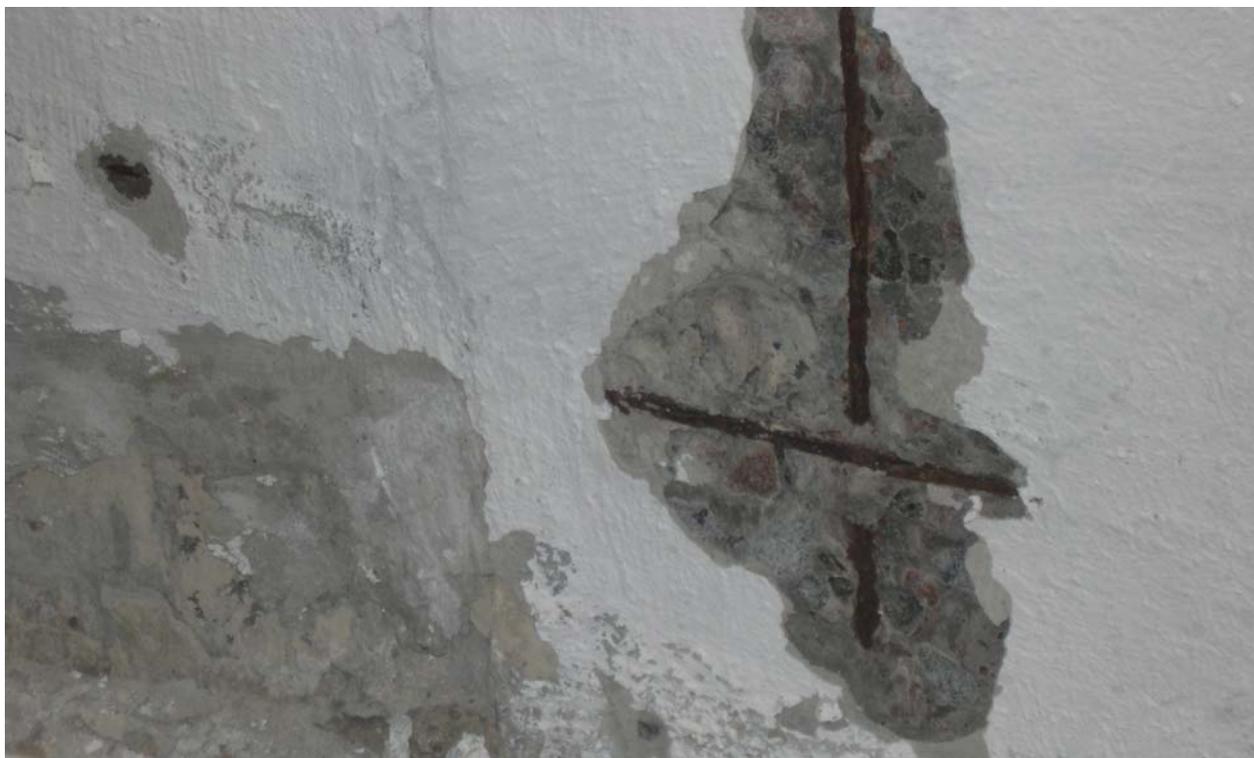
В связи с проникновением грунтовых вод через обделку тоннеля развился и продолжает нарастать процесс коррозии арматуры обделки, зримым результатом которого стало разрушение (откол) защитного слоя бетона.

т.е. ржавчину. Кроме того, железо вступает в химические реакции с иными соединениями, растворёнными в воде. Все эти вещества обладают объёмом, превышающим объём исходных материалов. Это приводит к нарастанию внутреннего давления в теле бетона и, как результат, к разрушению (отколу) защитного слоя бетона (рис. 4, 5).

Рисунок 4. Откол защитного слоя бетона обделки в результате коррозии арматуры

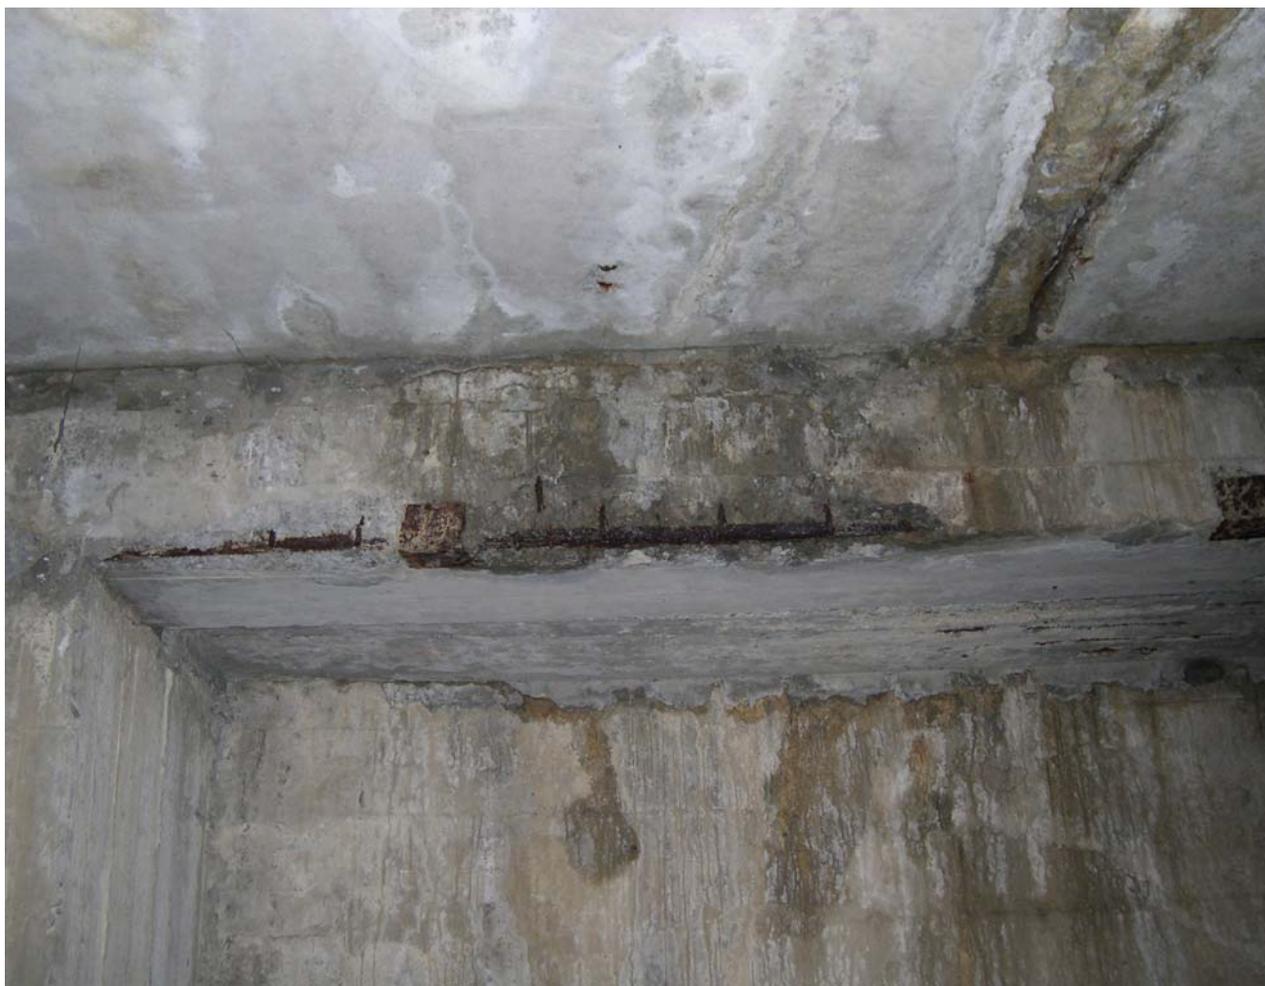
**Рисунок 5. Откол защитного слоя бетона отделки в результате коррозии арматуры**

Обнажившаяся масса корродировавшего металла имеет достаточно рыхлую структуру. Через неё к поверхности арматуры поступает кислород воздуха, являющийся сильнейшим окислителем, и влага, содержащаяся в воздухе и мигрирующая по порам и трещинам бетона отделки. В результате процесс коррозии металла ускоряется.

Судя по нашим наблюдениям, процесс разрушения защитного слоя бетона отделки набирает скорость.

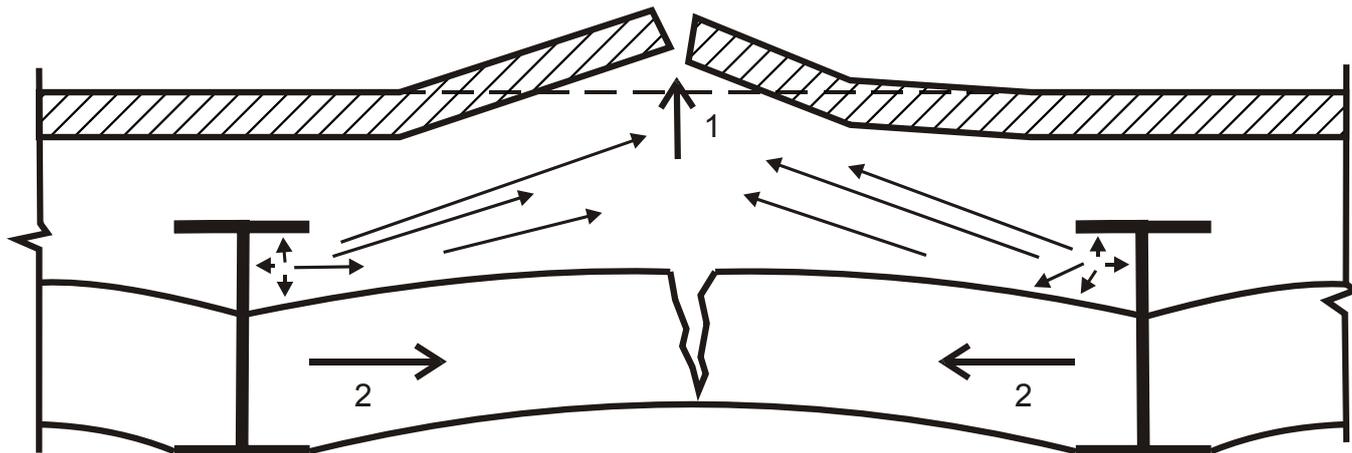
Выяснилось, что вода, вследствие длительного протекания технологических трубопроводов, проникла в массу засыпки, вступила с ней в вялотекущую реакцию гашения извести.

Содержащийся в смеси пережог гасится очень медленно. При этом его объём в общей массе увеличивается, происходит его вспучивание, растрескивание. Выделение значительного количества тепла при гашении извести приводит к образованию водяного пара. Находясь в замкнутом пространстве, ограниченном сверху плотной плитой покрытия пола, снизу – конструкцией бетонного свода, а с боков – металлическими балками, увеличившаяся в объёме масса выравнивающей засыпки выдавливается к самому слабому месту – замку свода перекрытия и разрушает его, что проявляется в видимом «вспучивании» поверхности пола (50...60мм) и образовании трещин, расположенных вдоль балок. Кроме того, горизонтальная составляющая усилий приводит к разрушению самого свода с образованием выраженных трещин в верхней части и со смещением сторон образовавшейся трещины относительно друг друга (рис. 1).

Рисунок 6. Механизм разрушения конструкции пола и бетонных сводов

→ Усилия, возникающие вследствие увеличения объёма засыпки при гашении извести во взаимодействии с водой.  
 ←→ Результирующие горизонтальные усилия, разрушающие бетонный свод.  
 ↑ Результирующее вертикальное усилие, разрушающее покрытие пола
